Für den Fall., dass die Ladekontrollleuchte (LKL) nach Einschalten der Zündung bei stehendem Motor nicht aufleuchtet, hier ein paar Tipps zu den möglichen Ursachen, zur Einkreisung der Fehlermöglichkeiten.

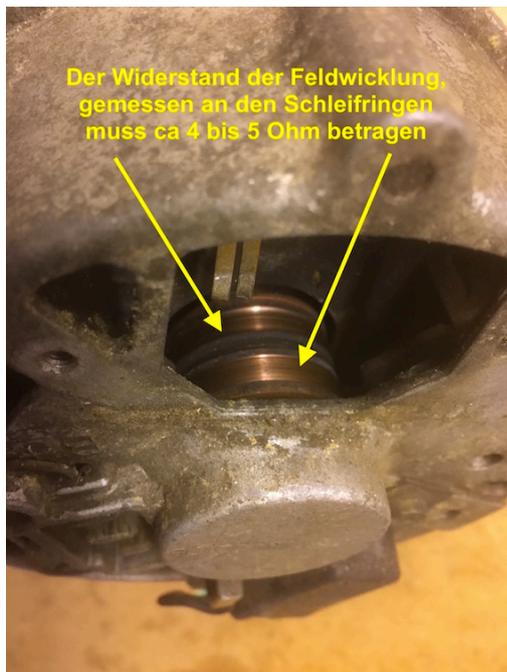
Das folgende Foto zeigt einen Blick auf die beiden Kommutatorringe/Schleifringe der Feldwicklung eines LiMa-Läufers (bei abgenommenem Kohlebürstenhalter bzw. integriertem Regler).

Dazu Test nach dem Text im Foto machen. Wenn die Läuferwicklung defekt/unterbrochen ist, besteht kein Durchgang.
